PETRIFOND News

PROJET : Reconstruction du pont Galipeault Sud
Ste-Anne-de-Bellevue, Qc.

DESCRIPTION: Pilier 6 2 caissons 3600 diam.
Pilier 7 2 caissons 3600 diam.
Pilier 2 2 caissons 1500 diam.
Piste multifonctionnelle 15 caissons 1500 diam.

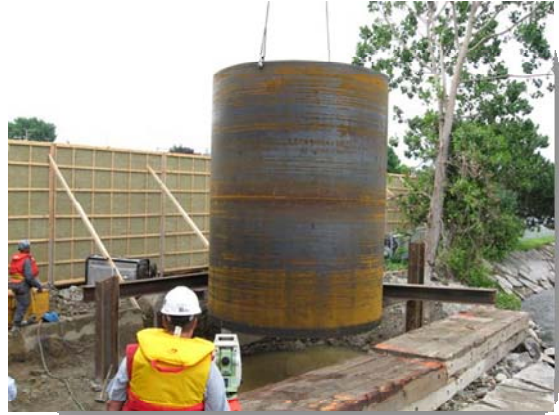
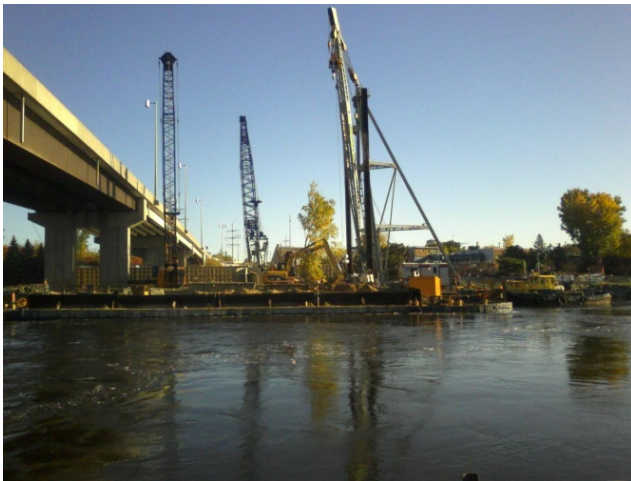
EXIGENCES CONTRACTUELLES : Le projet consiste a la mise en place de caissons de 3600 de diamètre ayant une emboiture dans le roc de 12000 pour les piliers 6 et 7, en plus 2 caissons de 1500 de diamètre avec emboiture de 8000 pour le pilier 2. Pour ce qui est de la piste multifonctionnelle 15 caissons de 1500 de diamètre avec emboiture de 5000 sont requis.

PARTICULARITÉ : La complexité du projet est que d'une part les travaux doivent être réalisés selon un échancier très court, et d'autre part sur plusieurs piliers selon des approches différentes, soit sur barge au pilier 6, sur pont temporaire au pilier 7, sur remblai d'approche au pilier 2, en ce qui a trait à la piste multifonctionnelle les plateformes de travail se situent sur le long de l'autoroute. De plus lors du forage des emboitures dans le roc des difficultés importantes sont survenues, car le roc fracturé s'effondrait au fond des emboitures, la solution adoptée pour la poursuite des travaux fut l'utilisation de bentonite pour stabiliser les parois du roc, ce qui fut réalisé avec succès.
